**Machbarkeitsstudie**

# **Einfeld- Sporthalle Missen**

**Stand: 30.01.2017**

Machbarkeitsstudie  
Ersatzneubau oder Sanierung  
Einfeldsporthalle in Vetschau OT Missen

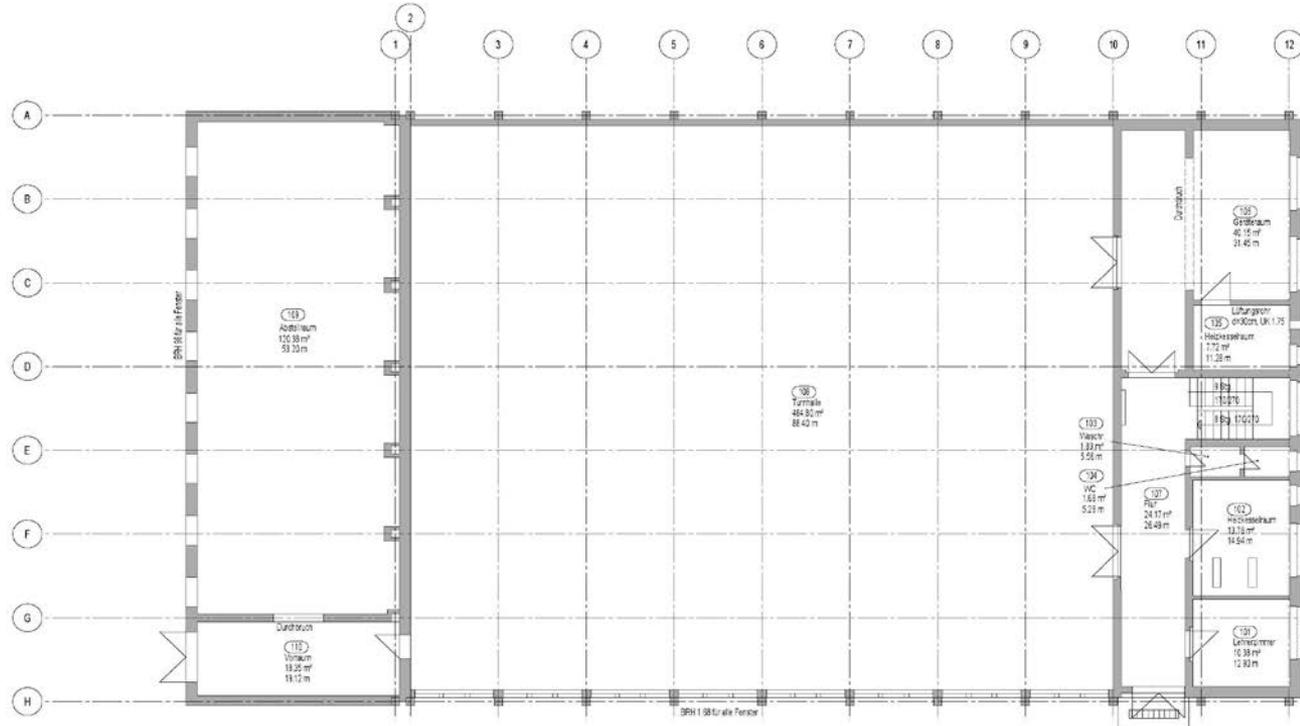
Bestand - Grundriss Erdgeschoss

Soll - Vorgabe DIN 18032	Istzustand - Bestandshalle	Erfüllung der Vorgaben
<b>Halleninnenmasse:</b> 15,0m x 27,0m x 5,5m	<b>Halleninnenmasse:</b> 20,2m x 24,0m x 5,7m	Hallenlänge wird um 3,0m unterschritten!
<b>Eingangsbereich:</b> mind. 15,0m <sup>2</sup>	<b>Eingangsbereich:</b> 15,0m <sup>2</sup>	Vorgaben werden erfüllt!
<b>Umkleieräume:</b> 2 Kleieneinheiten mit je 6,0m Banklänge	<b>Umkleieräume:</b> 2 Kleieneinheiten mit je 6,0m Banklänge	Vorgaben werden erfüllt!
<b>Wasch- und Duschraum:</b> Als Kleieneinheiten mit 2 Waschstellen und 3 Duschen	<b>Wasch- und Duschraum:</b> Als Kleieneinheiten mit 2 Waschstellen und 3 Duschen	Vorgaben werden erfüllt!
<b>WC im Wasch- und Duschbereich:</b> 1 WC je Einheit	<b>WC im Wasch- und Duschbereich:</b> 1 WC je Einheit	Vorgaben werden erfüllt!
<b>WC im Hallenbereich:</b> 1 barrierefreies WC	<b>WC im Hallenbereich:</b> 1 barrierefreies WC	Vorgaben werden erfüllt!
