**VB-Plan „Solarpark Missen-Tornitz“**  
Stadt Vetschau/Spreewald  
**Sichtraumanalyse mit Visualisierung****Anlass und Aufgabenstellung**

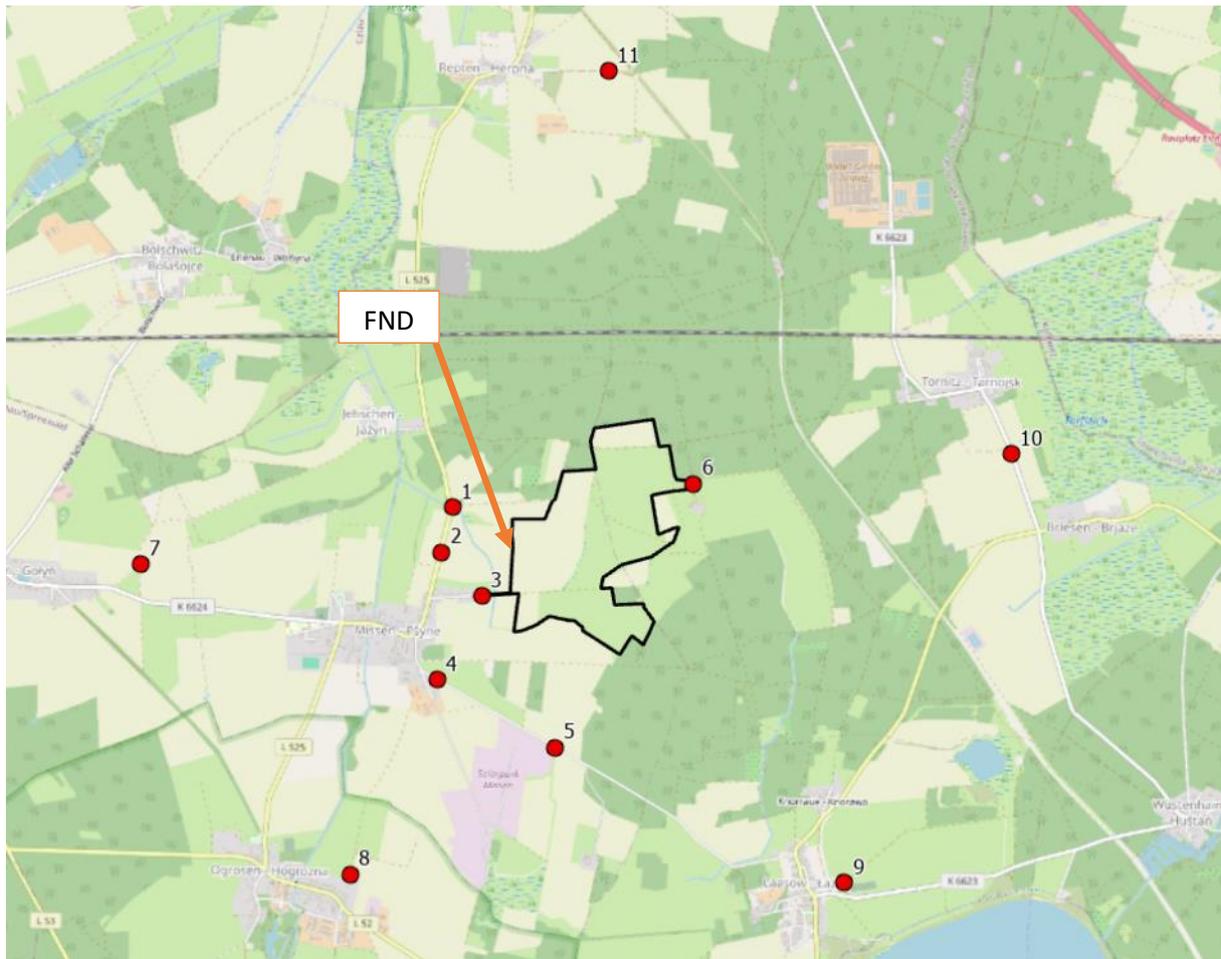
1: Übersicht über die Lage der analysierten Fotopunkte und des Flächennaturdenkmals (FND), schwarz umrandet: Geltungsbereich VB-Plan „Solarpark Missen-Tornitz“

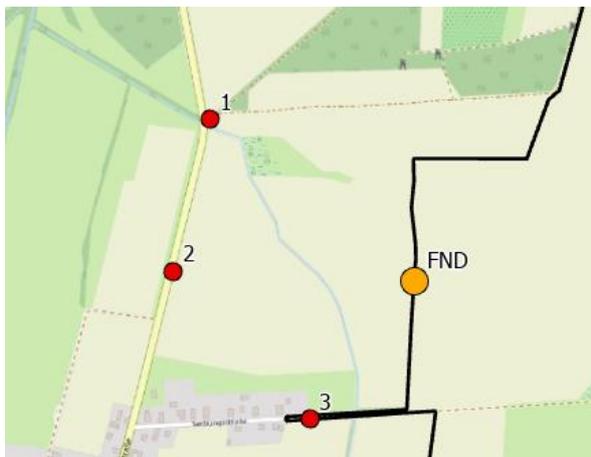
Abbildung 2: Detailsicht der Lage der Sichtpunkte 1 – 3 sowie des FND am westlichen Rand des Plangebietes

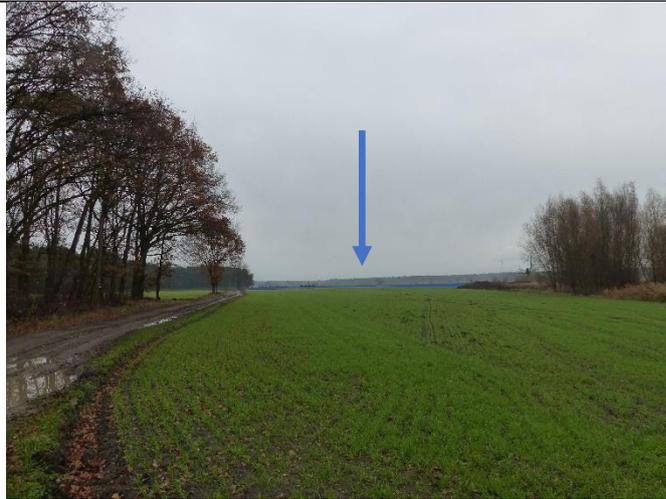
### Standort 1

Einmündung Feld-/Waldweg in Missener Hauptstraße (L525), zwischen Missen und Jehschen

Entfernung zum Plangebiet:  
650 m westlich

Beeinträchtigung des Landschaftsbildes:  
teilweise Sichtverstellung der Anlage durch Gehölze, zwischen den Gehölzen kurzes Stück geringfügig sichtbar  
→geringe Beeinträchtigung

Beeinträchtigung des FND:  
FND ist bereits im Ist-Zustand nicht sichtbar  
→keine Beeinträchtigung

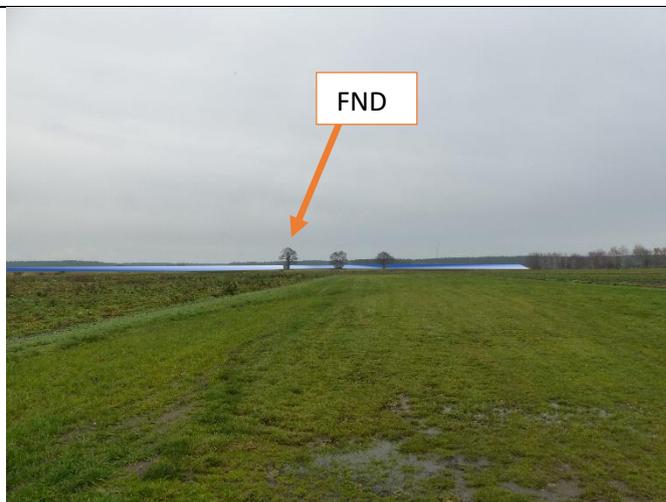
### Standort 2

Missener Hauptstraße (L525) nördlich Ortslage Missen

Entfernung zum Plangebiet:  
440 m westlich

Beeinträchtigung des Landschaftsbildes:  
Anlage uneingeschränkt sichtbar  
→hohe Beeinträchtigung

Beeinträchtigung des FND:  
FND ist im Ist-Zustand gut sichtbar, auch nach dem Bau der Anlage besteht eine gute Sichtbarkeit des Naturdenkmals, jedoch ergibt sich eine visuelle Überlagerung mit der PV-Anlage  
→teilweise Beeinträchtigung

Eine Sichtbarkeit des Flächennaturdenkmals (ND-Nr. 0612-3) von außerhalb des Plangebietes ist nur von der L525 nördlich Missen möglich. An anderen Standorten ist die Sicht durch Gehölze, Siedlungslagen oder Wald verstellt bzw. aufgrund der Entfernung ergibt sich keine Wahrnehmbarkeit des Baumes oder der Baumreihe im Landschaftsbild.

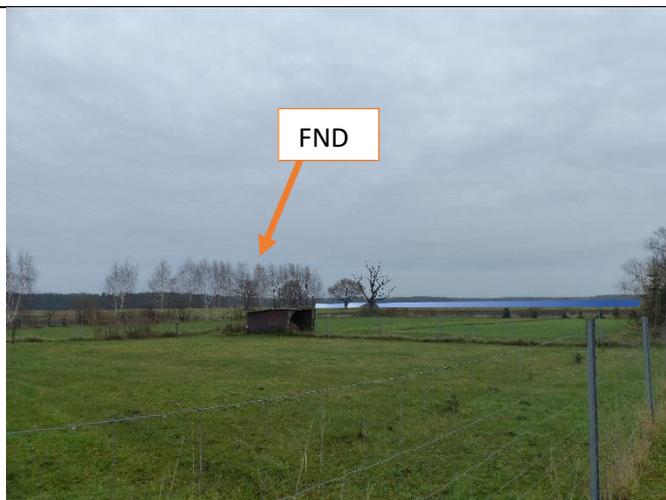
### Standort 3

(Blick Richtung Nordost)

Siedlungsstraße, Ortsrand Missen

Entfernung zum Plangebiet:  
180 m westlich

Beeinträchtigung des Landschaftsbildes:  
Sichtverstellung der Anlage durch Gehölze, Anlage teilweise sichtbar  
→teilweise Beeinträchtigung

Beeinträchtigung des FND:  
FND nur im unbelaubten Zustand geringfügig sichtbar (verdeckt durch Gehölze)  
→geringe Beeinträchtigung

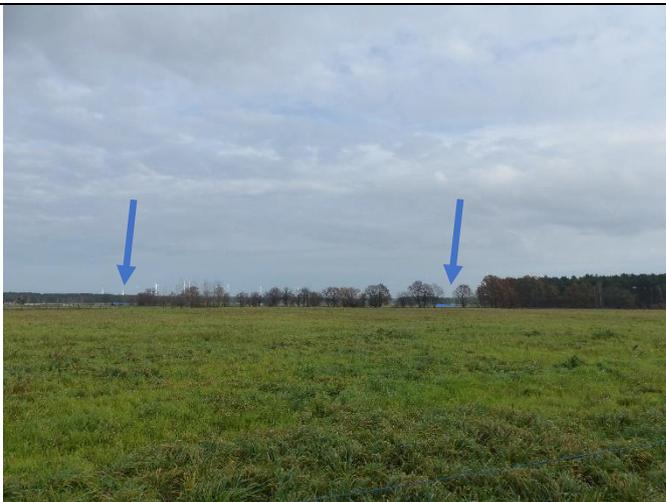
#### Standort 4

Laasower Weg, Ortsrand Missen

Entfernung zum Plangebiet:  
570 m südwestlich

Beeinträchtigung des Landschaftsbildes:  
fast vollständige Sichtverstellung der Anlage durch Gehölze, im Landschaftsbild kaum wahrnehmbar  
→geringe Beeinträchtigung

Beeinträchtigung des FND:  
FND ist aufgrund der Entfernung und Sichtverstellung im Landschaftsbild nicht wahrnehmbar  
→keine Beeinträchtigung

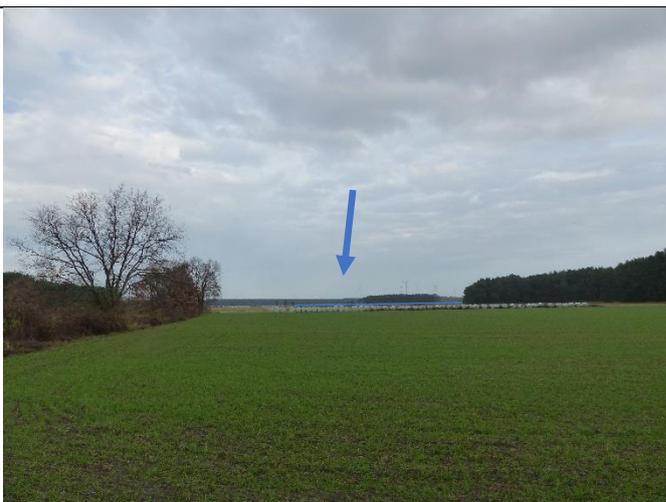
#### Standort 5

Laasower Weg, am bestehenden Solarpark „Missen“

Entfernung zum Plangebiet:  
750 m südlich

Beeinträchtigung des Landschaftsbildes:  
teilweise Sichtverstellung der Anlage durch Gehölze, aufgrund Entfernung nur gering wahrnehmbar  
→geringe Beeinträchtigung

Beeinträchtigung des FND:  
FND ist bereits im Ist-Zustand nicht sichtbar  
→keine Beeinträchtigung

Eine eingeschränkte Sichtbarkeit ergibt sich von Süden (Laasower Weg). Aus dieser Richtung könnte die geplante Anlage teilweise durch Gehölzlücken sichtbar sein. Die Beeinträchtigung des Landschaftsbildes kann dabei aber als nicht erheblich betrachtet werden. An dieser Stelle befinden sich keine Wohnstandorte. Eine herausragende besondere Bedeutung als Wander- oder Radweg besteht nicht. Eine Sichtbarkeit des geplanten Solarparks ist zudem nur auf einem kurzen Abschnitt des Weges gegeben. Aufgrund der Entfernung ist die Anlage dabei wohl nicht als prägender Bestandteil der Landschaft wahrnehmbar. Zudem besteht eine Vorbelastung des Landschaftsbildes durch den direkt angrenzenden Solarpark „Missen“.

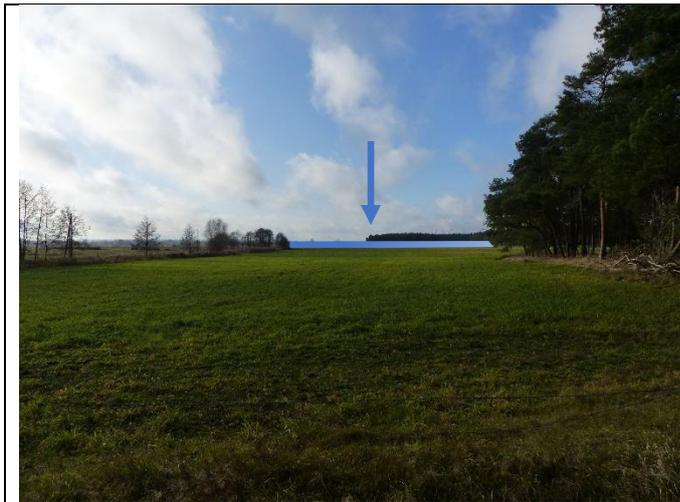
**Standort 6**

Zufahrt zu Einzelgrundstück („Wagners Kolonie“)

Entfernung zum Plangebiet:  
200 m östlich

Beeinträchtigung des Landschaftsbildes:  
teilweise Sichtverstellung der Anlage durch Gehölze, aufgrund geringer Entfernung sonst gut sichtbar  
→ **teilweise** Beeinträchtigung

Beeinträchtigung des FND:  
FND ist aufgrund der Entfernung und Sichtverstellung im Landschaftsbild nicht wahrnehmbar  
→ **keine** Beeinträchtigung

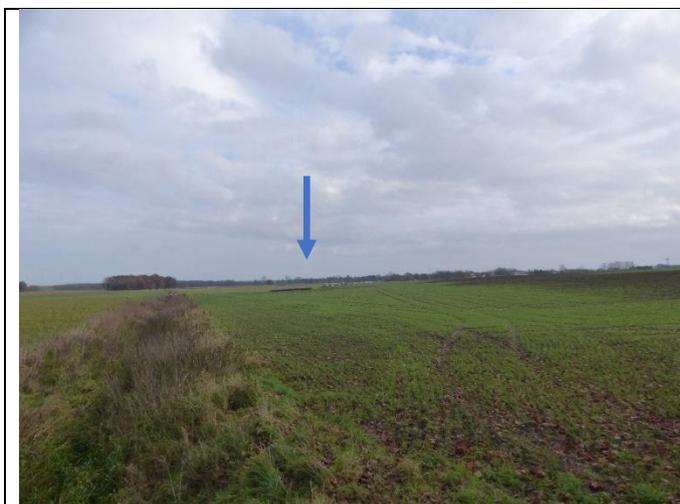
**Standort 7**

Gahlener Weg, östlich Ortslage Gahlen

Entfernung zum Plangebiet:  
2.300 m westlich

Beeinträchtigung des Landschaftsbildes:  
Plangebiet aufgrund Entfernung und teilweise Sichtverstellung durch Ortslage und Gehölze im Landschaftsbild nicht wahrnehmbar  
→ **keine** Beeinträchtigung

Beeinträchtigung des FND:  
FND ist bereits im Ist-Zustand aufgrund der Entfernung im Landschaftsbild nicht wahrnehmbar  
→ **keine** Beeinträchtigung

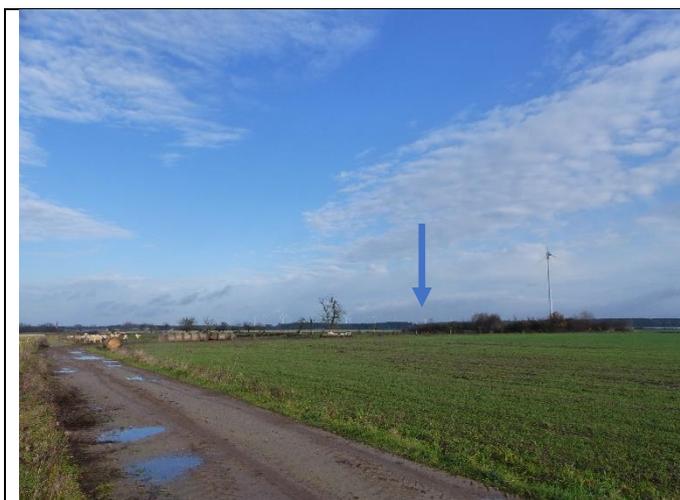
**Standort 8**

Alter Missener Weg, Nördlicher Ortsrand Ogrosen

Entfernung zum Plangebiet:  
1.800 m südwestlich

Beeinträchtigung des Landschaftsbildes:  
Plangebiet aufgrund Entfernung und Sichtverstellung nicht wahrnehmbar, keine Sichtbeziehung von der Ortslage Ogrosen, Vorbelastung des Landschaftsbildes durch Windkraftanlagen  
→ **keine** Beeinträchtigung

Beeinträchtigung des FND:  
FND ist bereits im Ist-Zustand nicht sichtbar  
→ **keine** Beeinträchtigung

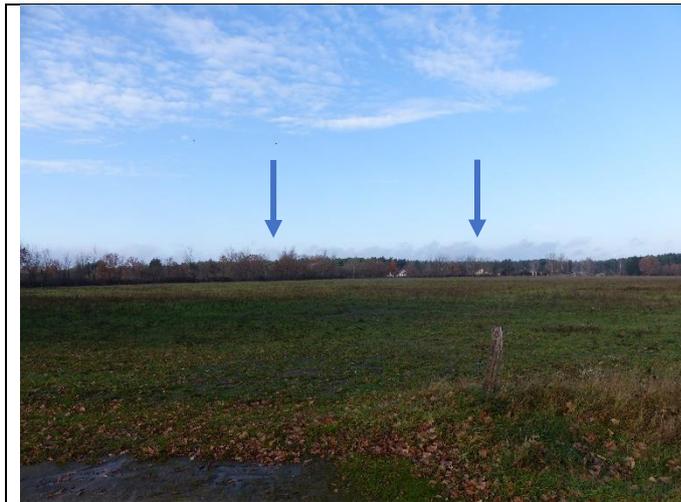
**Standort 9**

Wüstenhainer Weg, Ortsrand Laasow

1.900 m südöstlich

Plangebiet durch Waldgebiet verdeckt,  
keine Sichtbeziehung von der Ortslage  
Laasow

FND ist bereits im Ist-Zustand nicht  
sichtbar

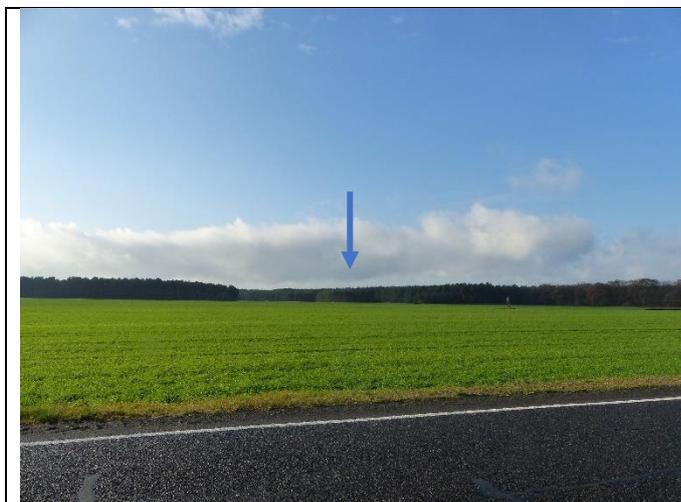
**Standort 10**

K6623 zwischen Briesen und Tornitz

1.980 m östlich

Plangebiet von Osten durch  
Waldbestand komplett verdeckt

FND ist bereits im Ist-Zustand nicht  
sichtbar

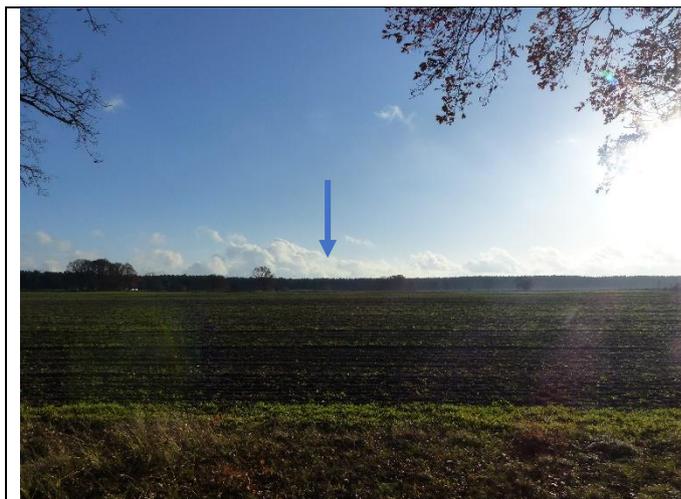
**Standort 11**

Reptener Dorfstraße, östlich Ortslage  
Repten

2.200 m nördlich

Plangebiet von Norden durch  
Waldbestand komplett verdeckt

FND ist bereits im Ist-Zustand nicht  
sichtbar
